О.Н. Голотенков (канд. техн. наук, ПГУ, г. Пенза),
Е.В. Брюханова, С.А. Макарова (ФГУП ФНПЦ «ПО «Старт» им. М.В. Проценко»)

Методика определения состава включений, образующихся на границе раздела «металл–форма» при ЛВМ высокочромистых сталей

В статье рассматривается методика определения состава включений на границе «металл–форма», образующихся при литье высокочромистых сталей в керамические оболочки, и влияние их состава на вид поверхностных дефектов.

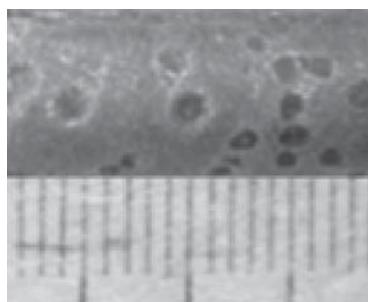
Рис. 1. Питтинг на отливке из стали 09Х16Н4БЛ

При ЛВМ в кварцевые формы небольших тонкостенных отливок более проблематичным является предотвращение образования точечных дефектов (питтинга), о причине и механизме образования которых до настоящего времени нет единого мнения (рис. 1). Для выявления отличительных особенностей процессов заполнения и затвердевания дефектных и бездефектных областей отливки была использована САПР ProCAST, позволяющая моделировать литейные процессы (места и вероятность образования питтинга ProCAST не определяет). Моделирование литейных процессов позволило сделать вывод, что места образования точечных дефектов совпадают с местами остановки фронта потока заливаемого металла в тонких частях отливки, время затвердевания которых не превышает 150–160 с. На отливках с одним литником дефекты образуются в удаленных от него местах, преимущественно в верхней части отливки. На отливках с несколькими литниками дефекты образуются в мес-

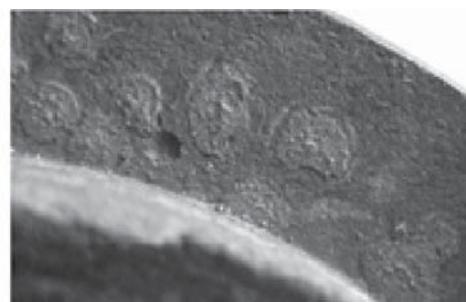
Рис. 2. Поверхность отливки с чешуйками

тах встречи потоков металла, а также в удаленных от литников местах. Кварцевая оболочка, снятая с этих мест (после остывания блока отливок), на 1–3 слоя пропитана черным пригарным веществом. На темной окалине на этих местах присутствуют светло–серые округлые пятна (пленки). Некоторые пятна могут отслаиваться от отливок в виде чешуек (рис. 2). После отделения чешуйки под ней находятся углубления, заполненные шлакообразным веществом.

ны в основном остаются в форме, не поднимаясь с зеркалом металла на поверхность воронки в стояке. Эти плены имеют зеленоватый цвет. Поверхность воронки в стояке после заполнения формы расплавом, как правило, покрыта светло–серыми оксидными включениями, собранными в округлые капли, которые легко отделяются от застывшего металла, что говорит о несмачиваемости их хромистой сталью. По внешнему виду эти включения схожи со светло–серыми чешуйками (рис.2) на поверхности пораженных питтингом мест отливок.

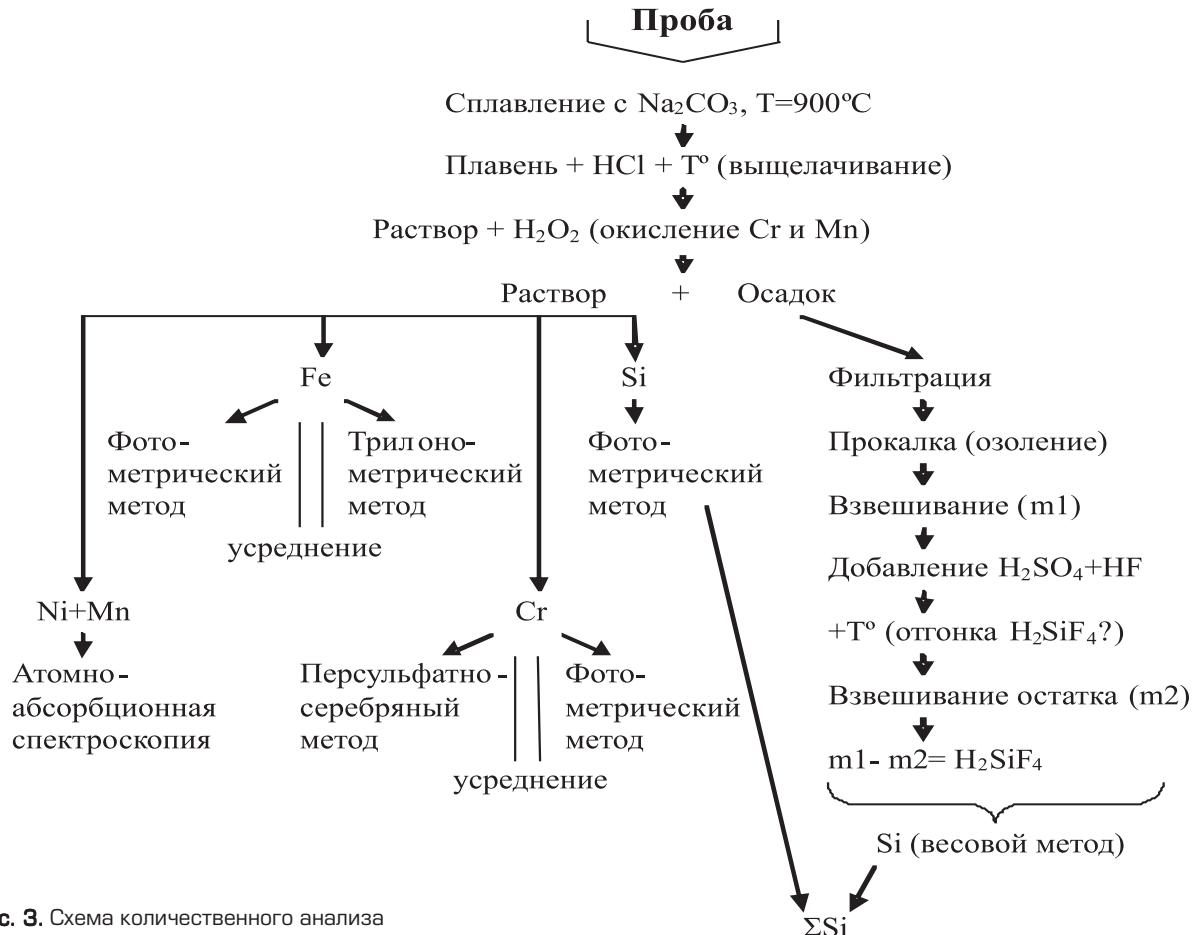
Рис. 3. Схема количественного анализа

Количественный анализ химического состава проб проводили по следующей методике (рис. 3). Каждую пробу растерли в фарфоровой ступке и просеяли сквозь сито. После усреднения отобрали навески по 0,5 г с точностью до 0,0001 г, которые поместили в платиновый тигель и подвергли сплавлению с 5 г карбоната натрия (Na_2CO_3) при температуре 900°C [2]. Затем произвели выщелачивание плавня в 50 см³ соляной кислоты (HCl), разведенной 1/1. Затем в каждую пробу добавили по 1 см³ перекиси водорода (H_2O_2) для окисления соединений Cr и Mn, и каждую пробу подвергли кипячению для разложения перекисных соединений. Находящийся в растворе нерастворимый остаток отдалили на фильтре «синяя лента», после чего определили в нем массовую долю кремния стандартным гравиметрическим (весовым)

методом [3]. Остаток промыли дистиллированной водой и озолили при температуре 1000°C в течение 20 мин. После взвешивания тигля с остатком добавили в него 5–7 капель серной кислоты (H_2SO_4) и 10–15 см³ плавиковой кислоты (HF) и нагрели для отгонки кремнефтористой кислоты (H_2SiF_4). Следует отметить, что после отгонки H_2SiF_4 в пробах остался нерастворимый в HF осадок красно–бурого цвета. При этом данный осадок не подвергся сплавлению с пиросернокислым калием и составил ≈ 10% от общей массы пробы с пригарным слоем и ≈ 5% от общей массы пробы с оксидом стали 09Х16Н4БЛ. Определяли Si в элюате (растворе после фильтрования) фотоколориметрическим методом сравнения со стандартным образцом стали 09Х16Н4Б – С34д (ГСО 950–93П). Для получения массовой доли Si в образцах складывали результат весового и фотоколориметрического определения Si.

Для обеспечения максимальной достоверности результата анализа Fe и Cr во всех пробах определяли двумя различными методами. Хром определяли персульфатно–серебряным методом [3] и фотометрическим методом [4]. Полученные результаты были усреднены. Железо в элюате определяли фотометрическим методом по окрашенному в желтый цвет комплексу трехвалентного Fe с сульфосалициловой кислотой (методом градуировочного графика) [3] и методом прямого трилонометрического титрования [5]. Полученные результаты были усреднены.
